# Van verering tot viering

Luciakerk Ravenstein in transformatie

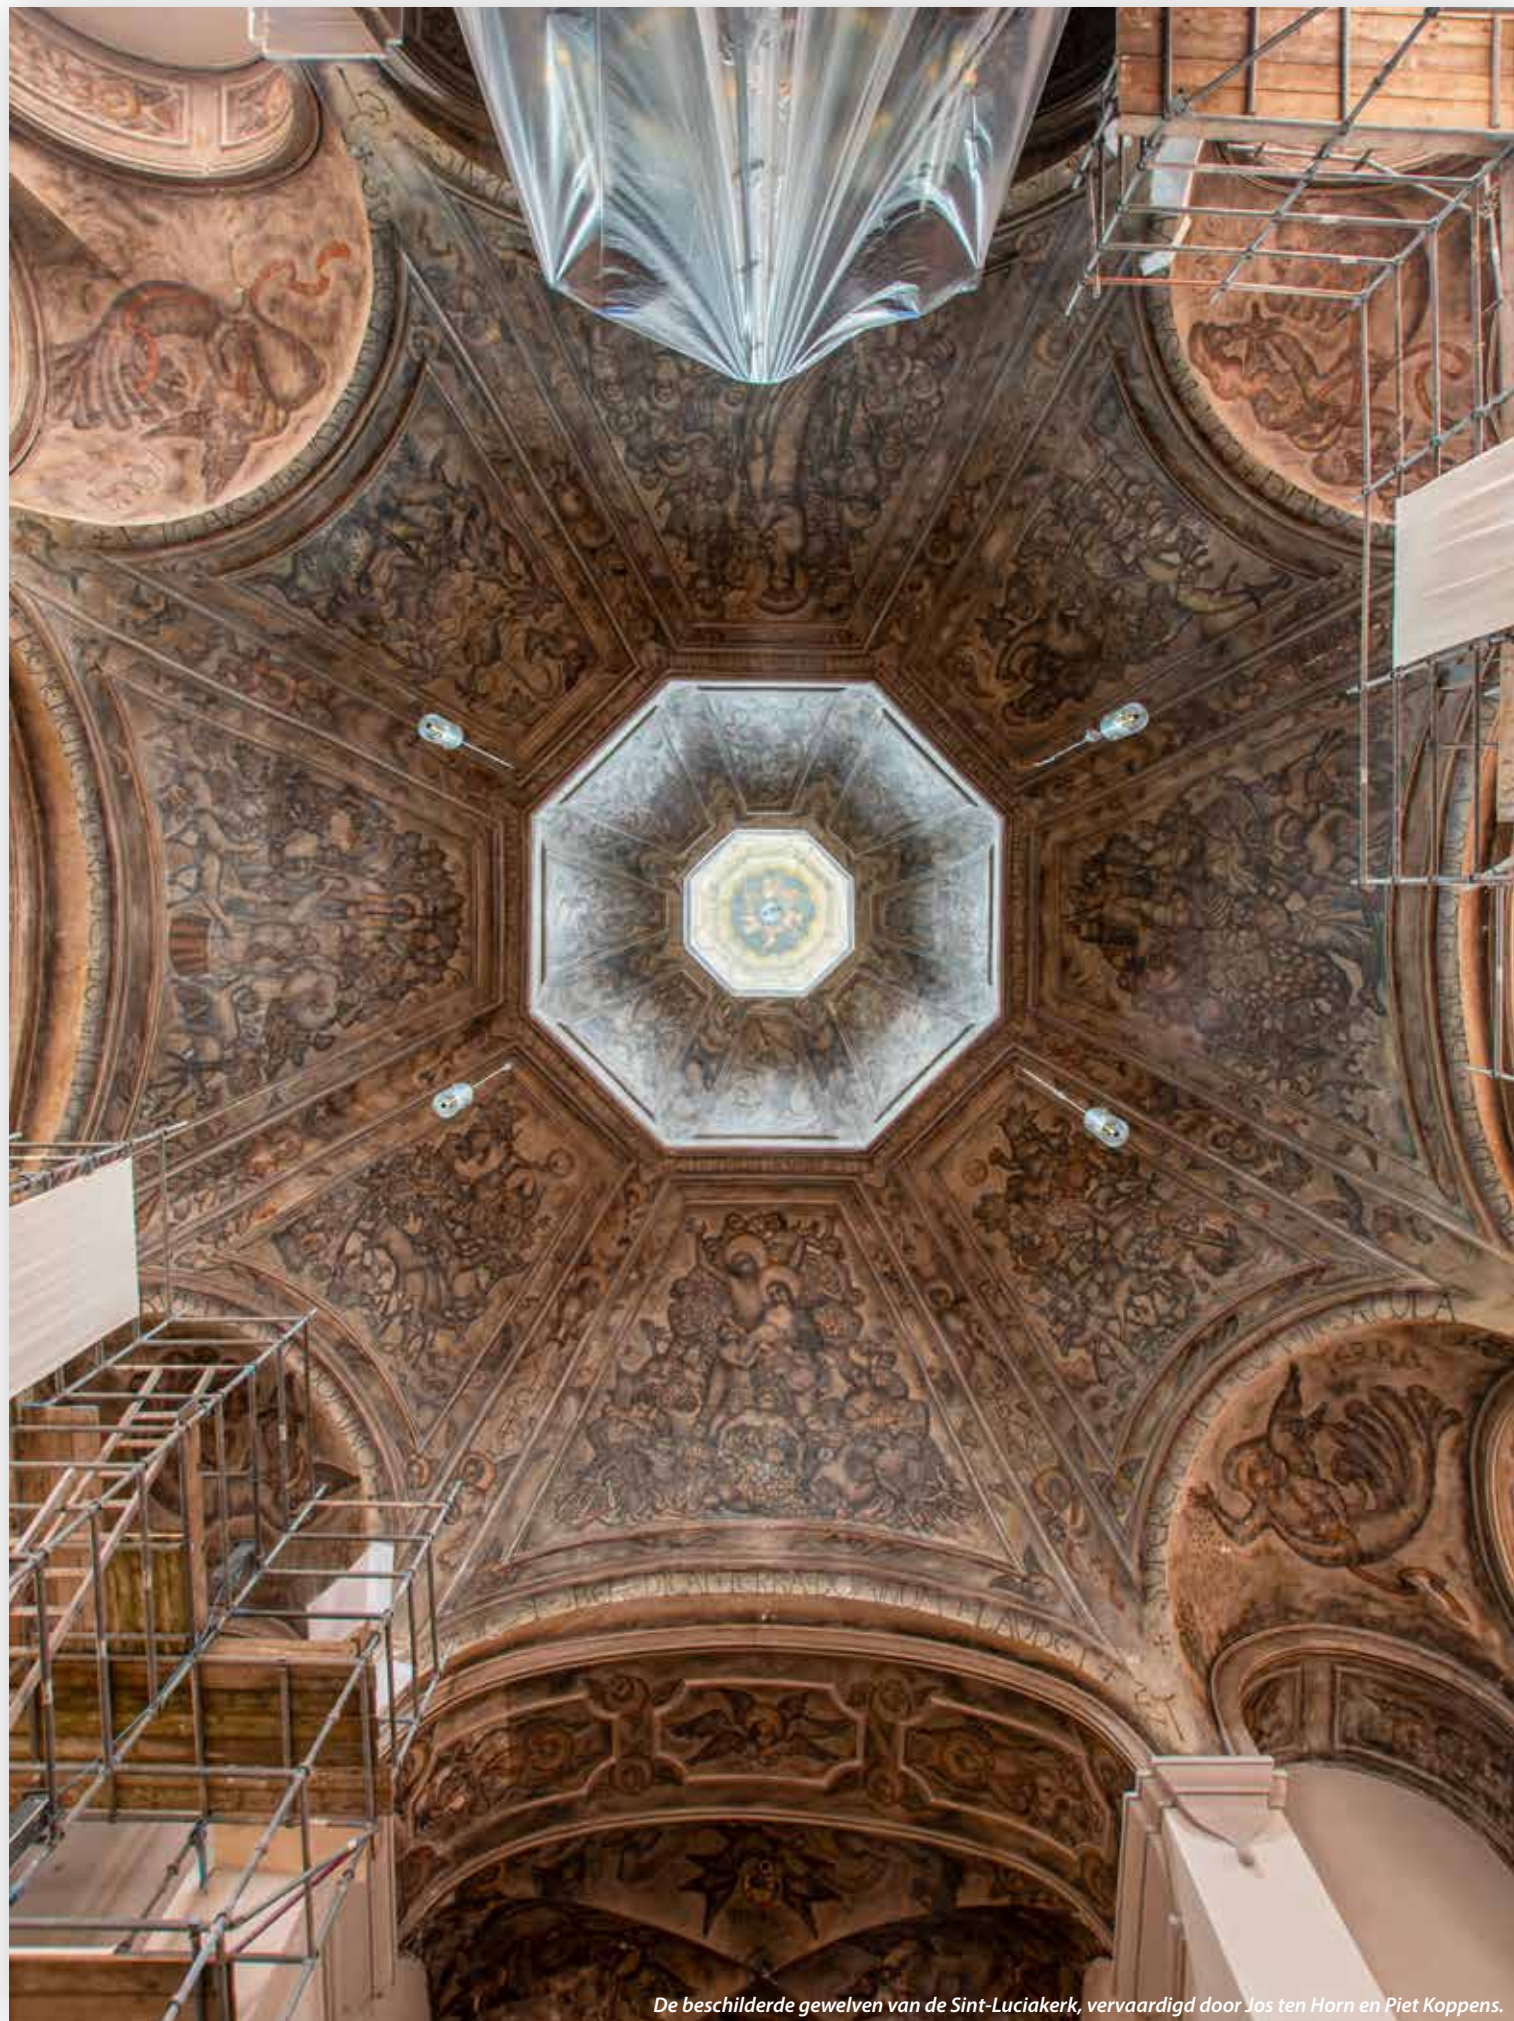
*De opengewerkte testvlakken geven informatie over de opbouw staat van de gewelf- en kapconstructie.*

structie: "Als eerste kom je de beschilderde stuclaag uit de periode 1935-1936 tegen. Op sommige plekken is ook de originele gipslaag nog te traceren. De houten draagconstructie die daaronder verschijnt, is eerst nog verstopt onder een laag kalkmortel, versterkt met dierenhaar. Onder deze kalkmortel tref je de kleine rinkelatjes; verticaal bij de geboorte van de gewelven, verder horizontaal. Het gewelf is aan de achterzijde afgesmeerd met een stuclaag waarin een grote hoeveelheid vezels is verwerkt. Op andere testvlakken wordt de fixerende waslaag en kwetsbaarheid van de schilderijen onderzocht".

"Hiertoe zijn met speciaal Japans papier delen van het beschilderde stuc nauwkeurig gefixeerd en afgenomen. Zo kunnen we de opbouw van materialen inzichtelijk maken, de hout-aantasting verder onderzoeken en analyseren welke gevolgen deze aantasting heeft voor de sterkte van de kapconstructie. In overleg met de Rijksdienst voor het Cultureel Erfgoed (RCE) en de gemeente werken wij samen met restauratieschilder Willem Coolen, houtonderzoeker MvL-groep, stucwerkspecialist Wijnand Freling en Constructiebureau de Prouw om het onderzoek zo zorgvuldig mogelijk uit te voeren".

"We hebben een steiger laten plaatsen en op meerdere strategische plekken in de eerste gewelflaag zijn testvlakken geopend. Die maakten het mogelijk een kijkje te nemen

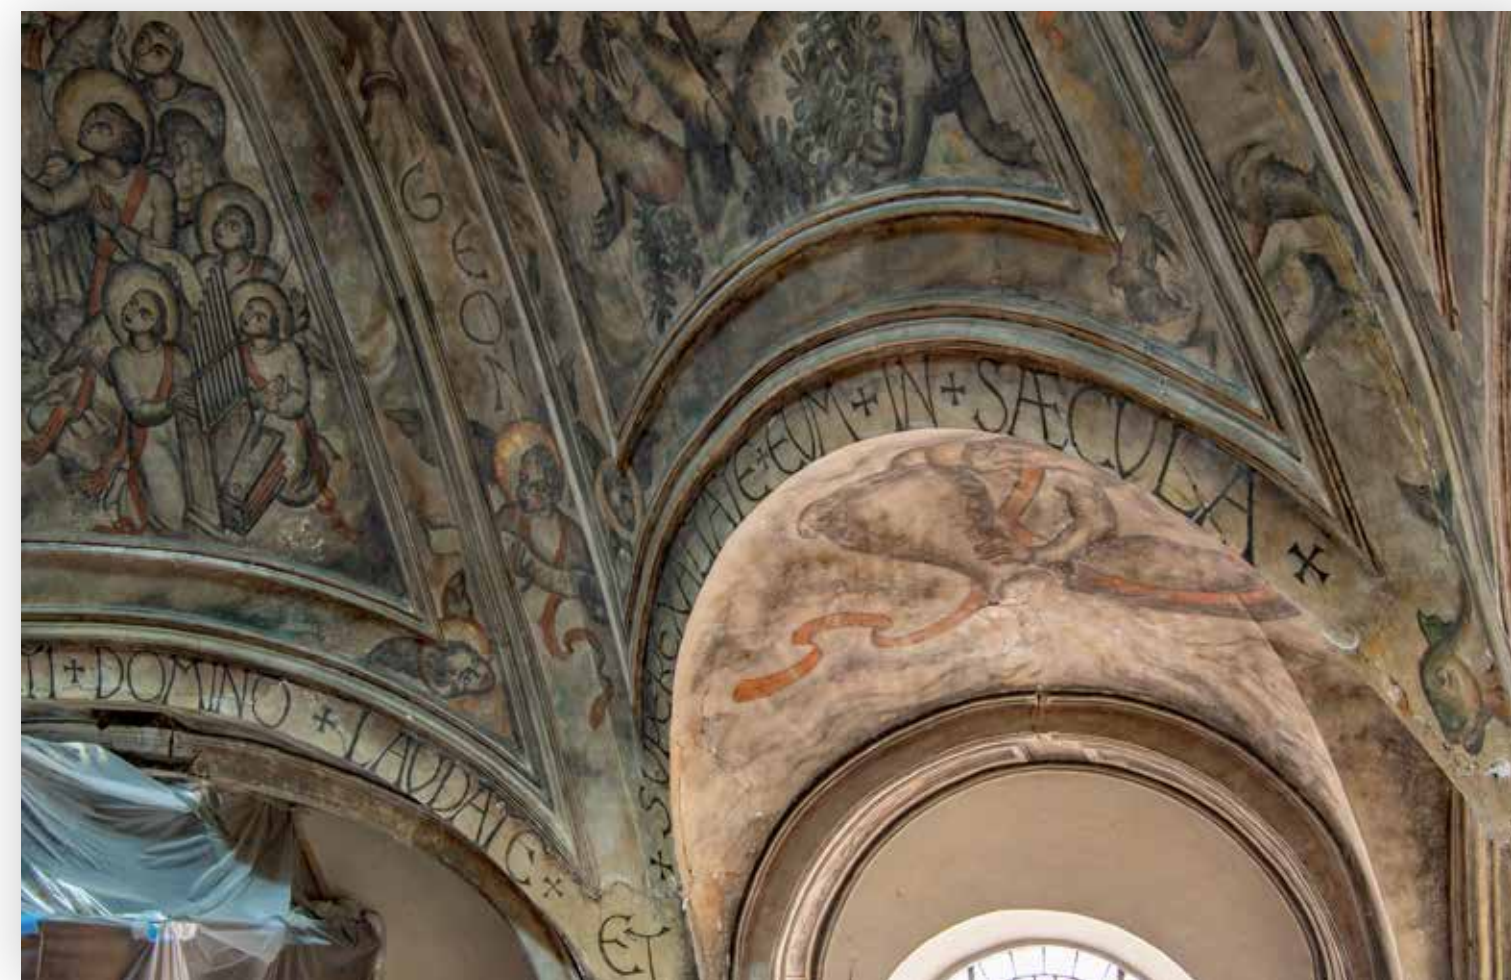
Scheurvorming bij de geboorte van het gewelf.

"Dat komt onder meer door aantasting door houtrot en houtworm. De dragende onderdelen waarmee de kapconstructie op het metselwerk steunt, beschikken niet meer over hun originele kracht. Dat dit ook gevolgen heeft voor het stucwerk, is bijvoorbeeld te zien aan de vele scheuren in vooral de geboortes van het gewelf".

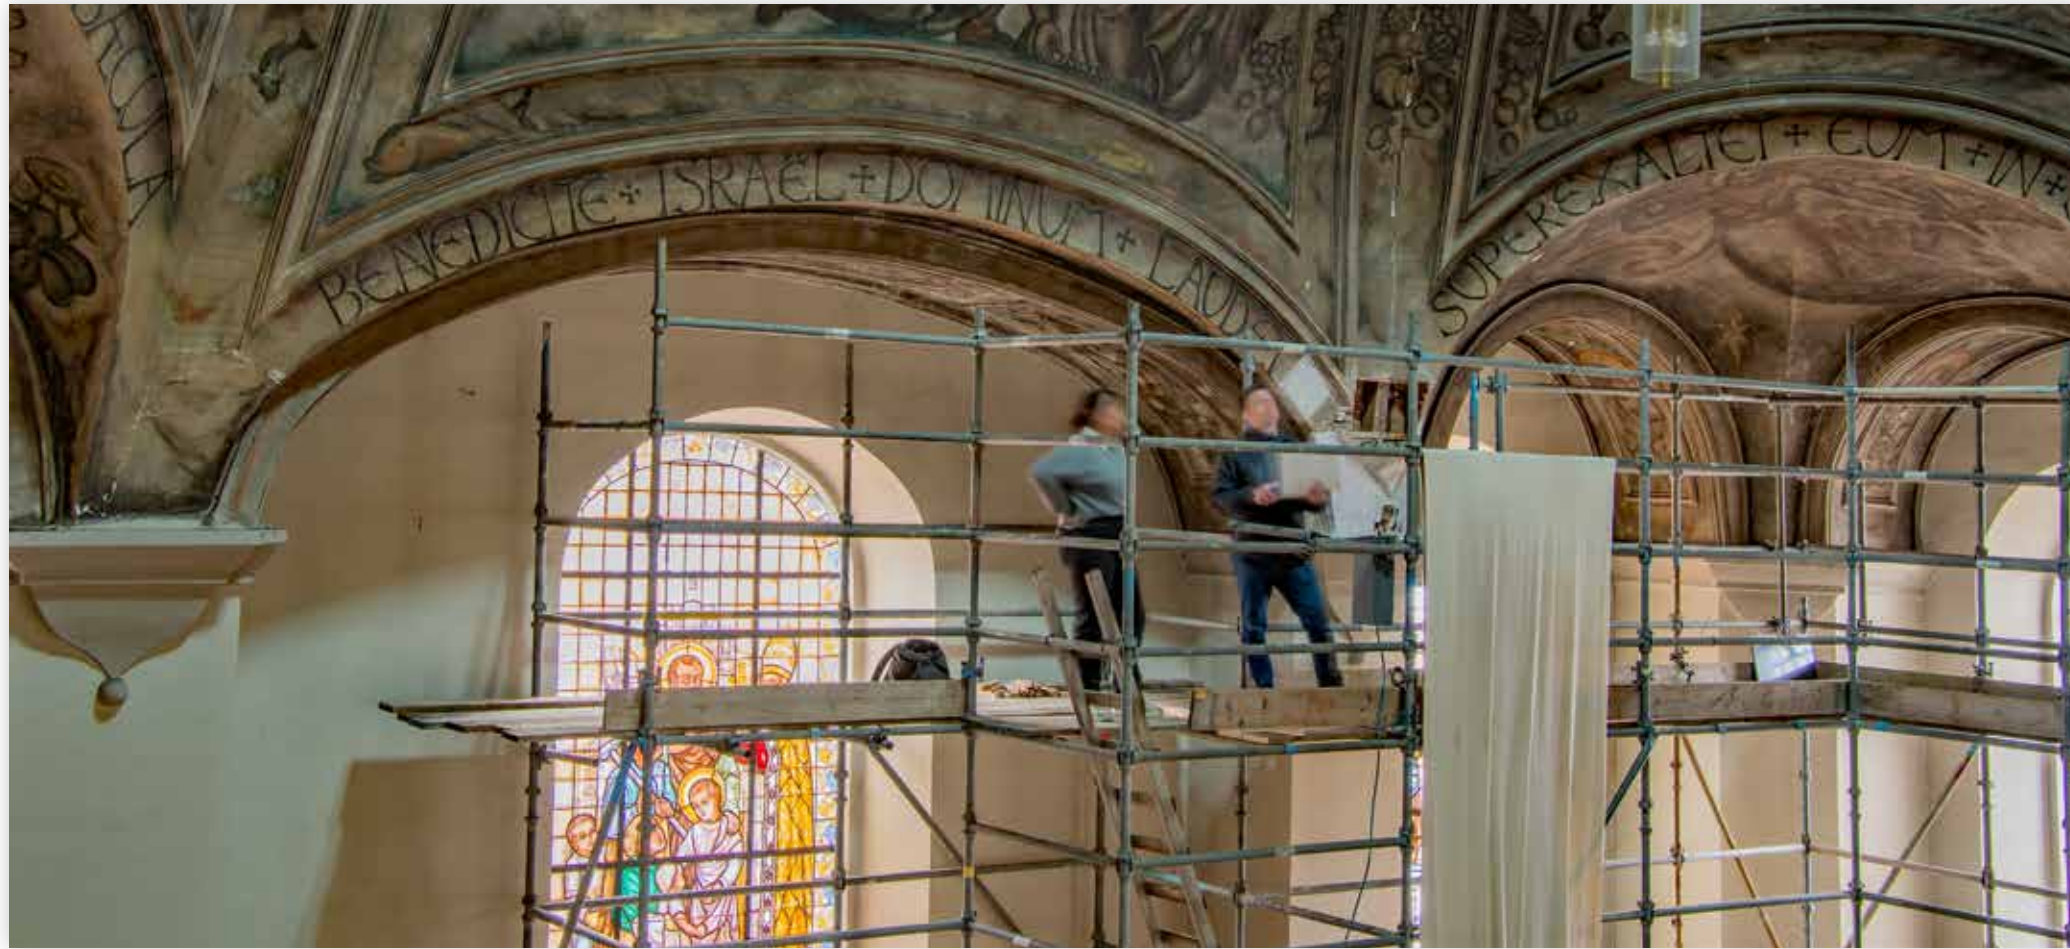
Zicht op steiger, met links onder het teruggeplaatste glas-in-loodvenster.

Dankzij de aanwezigheid van de steigers kon ook één van de glas-in-loodvensters met een grote restauratiebehoefte worden uitgenomen en gerestaureerd. Atelier KunstRegie werkte hiertoe samen met Van Dinther Bouwbedrijf. Het frame van het aan Sint Jozef gewijde venster was hevig geoxideerd, het glas-in-lood vervormd, het gebrandschilderd breukglas en de loodprofielen waren verouderd en diverse loodstrips gebroken. Het venster is gerestaureerd door de originele onderdelen stuk voor stuk schoon te maken. Glas dat niet kon worden gebruikt, is vervangen door gelijksoortig glas en met de hand voorzien van nieuwe brandschilderingen.

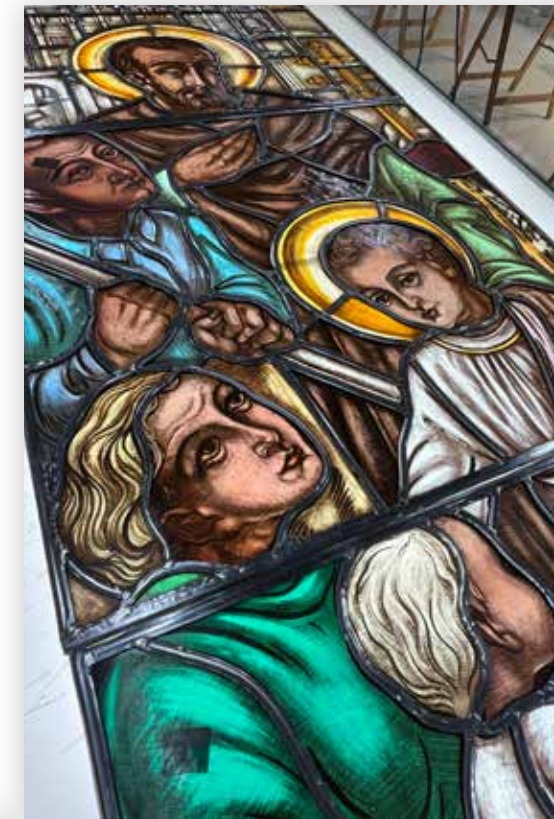
Glas-in-loodvenster Sint Jozef in restauratie bij Atelier KunstRegie (foto Hylkema Erfgoed).

De oude loodprofielen zijn integraal vervangen door nieuwe. Na het verloden en solderen zijn de panelen waaruit het venster bestaat dubbelzijdig gekit met speciale glas-in-loodkit die het geheel waterdicht, stevig en toekomstbestendig maakt. Inmiddels is het venster weer teruggeplaatst.

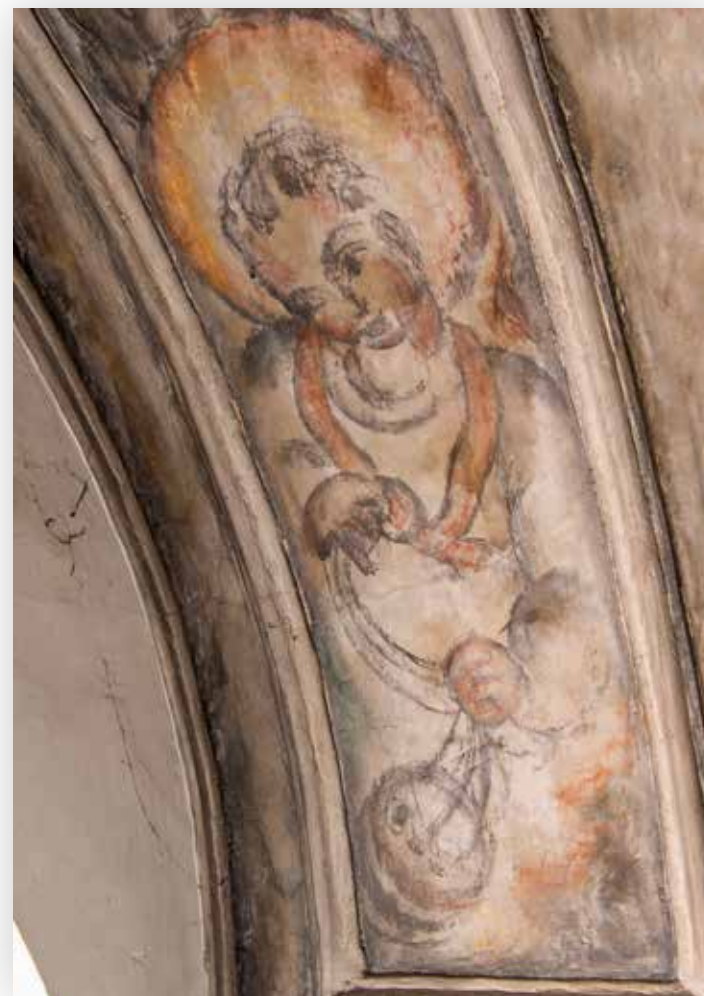
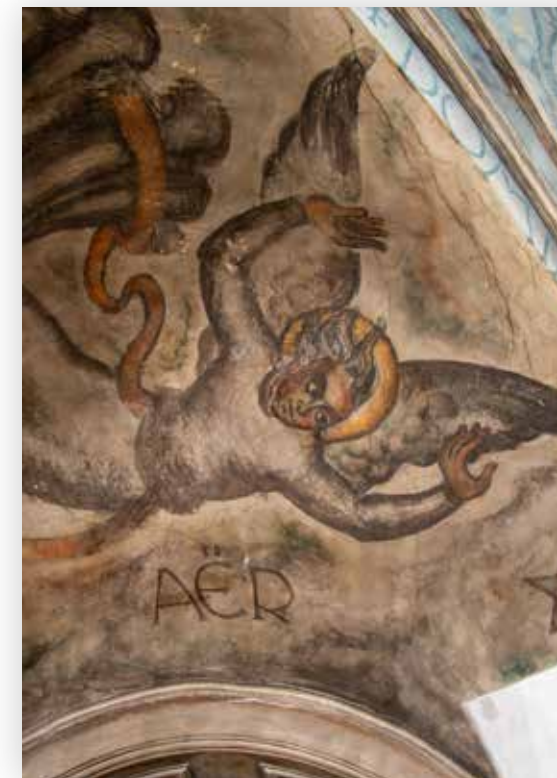
Het gebruik van houtskool en gekleurd krijt resulteert in een aquarel-achtige stijl. De schilderijen zijn ondanks slijtage en vervuiling van hoge kunsthistorische waarde.

Hoewel die tekeningen sober van aard zijn, zorgen de opvallende techniek, de talrijke figuren en de optimistische beeldtaal waarin zelfs de zon een lachend gezicht heeft ervoor dat je niet zomaar uitgekeken raakt.

Na fors ingrijpen in de kap- en gewelfconstructie in het begin van de vorige eeuw is een deel van het originele barokke stucwerk verwijderd. De gewelven zijn in de periode 1935-1936 voorzien van hun huidige afwerking. De verschillende
